京都大学寄宿舎吉田寮食堂建築物の調査実測による その京都大学内で最古の建築物である実証
― 京大最古の建築施設 ―

七灯社建築研究所
山根 芳洋

Architectural Inspection to Ascertain Kyoto University Yoshida Dormitory Dining Hall as the Oldest Existing Architecture Constructed by Kyoto University:
The Oldest Architecture of Kyoto University

Apr.18.2012

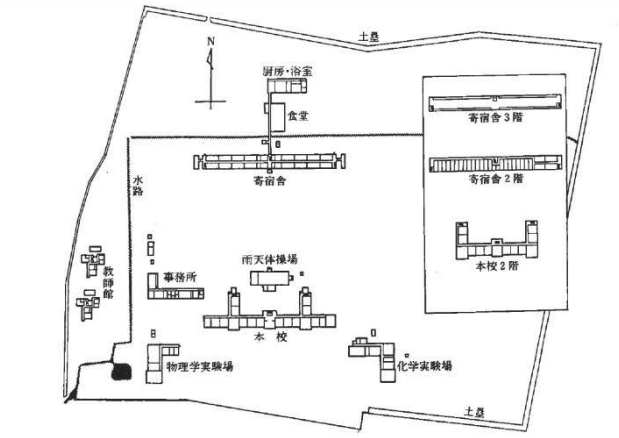
図２　1889 年(明治 22 年) 三高 配置図兼平面図(f)

京大前身創設時の食堂は木造平屋建(i)構造であり（写真２中央)、図２及び拡大図（図４）の主要建築軸線上の寄宿舎北側に位置し、寄宿舎正面中心線より成る渡り廊下によって接続され一群となって構成されていた。

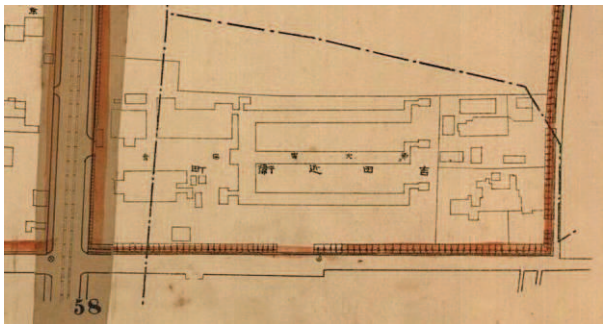
図３吉田寮配置図 建築物内容年代 1925 年(大正 14 年)以前と昭和初期による東大路通(1928 年開通)の書込み(h)

吉田寮食堂は図３の中央左上に図示され、写真３

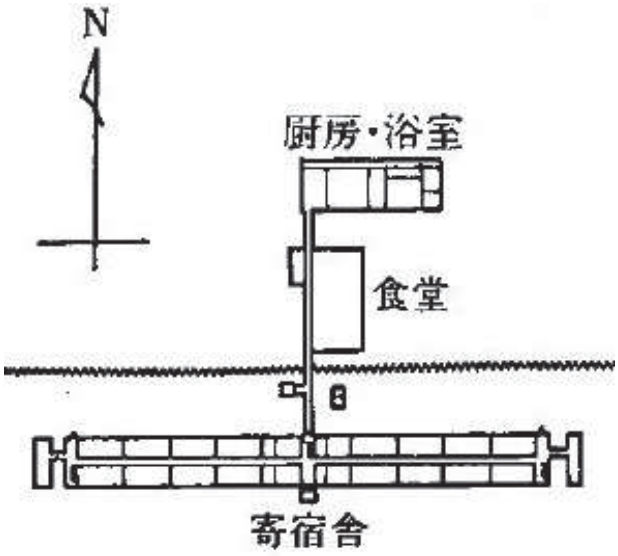
図 4　1889 年(明治 22 年)京大前身創設時食堂平面図　(a)

この軸線上の渡り廊下を挟んで左右に大小の空間を形成している個所が食堂である（図４)。大きな空間が食堂機能部分で、小さな空間が洗面所機能部分という構成である。

ここで、図 4 の食堂部分と図 5 を比較すればその矩形と構成の共通を見ることが出きよう。そこで、図 5 に図 4 を 90 度回転させ、重ねた合成平面図書を図 6 に示す。

西側に約半間の伸びを見いだせるが、空間構成上の矩形と大きさは図 4 京大前身創設時の食堂と図 5 現吉田寮食堂はほぼ一致する。

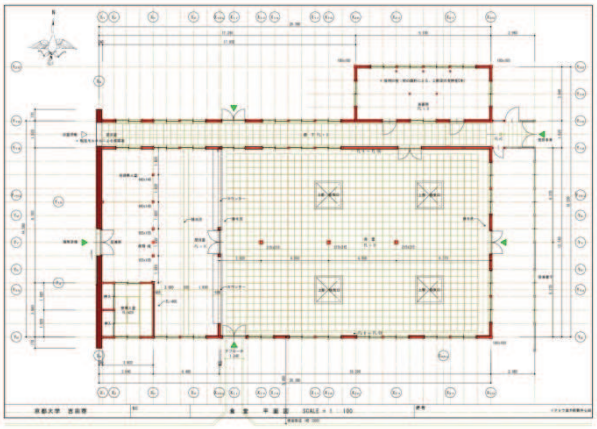
図 5　吉田寮食堂実測平面図（末尾に拡大図の添付あり）

の左にみえる木造平屋建および写真 7 の建築物である。また 2012 年 2 月 10 日に、この食堂の調査を行い作成した実測平面図が下示の図 5 である（上部が北）。西側にレンガ構造による防火壁を有し、それより東西 X 軸 14.5 間、南北 Y 軸 10 間の平面領域で片側寄棟屋根を基本にした外観の建築である。

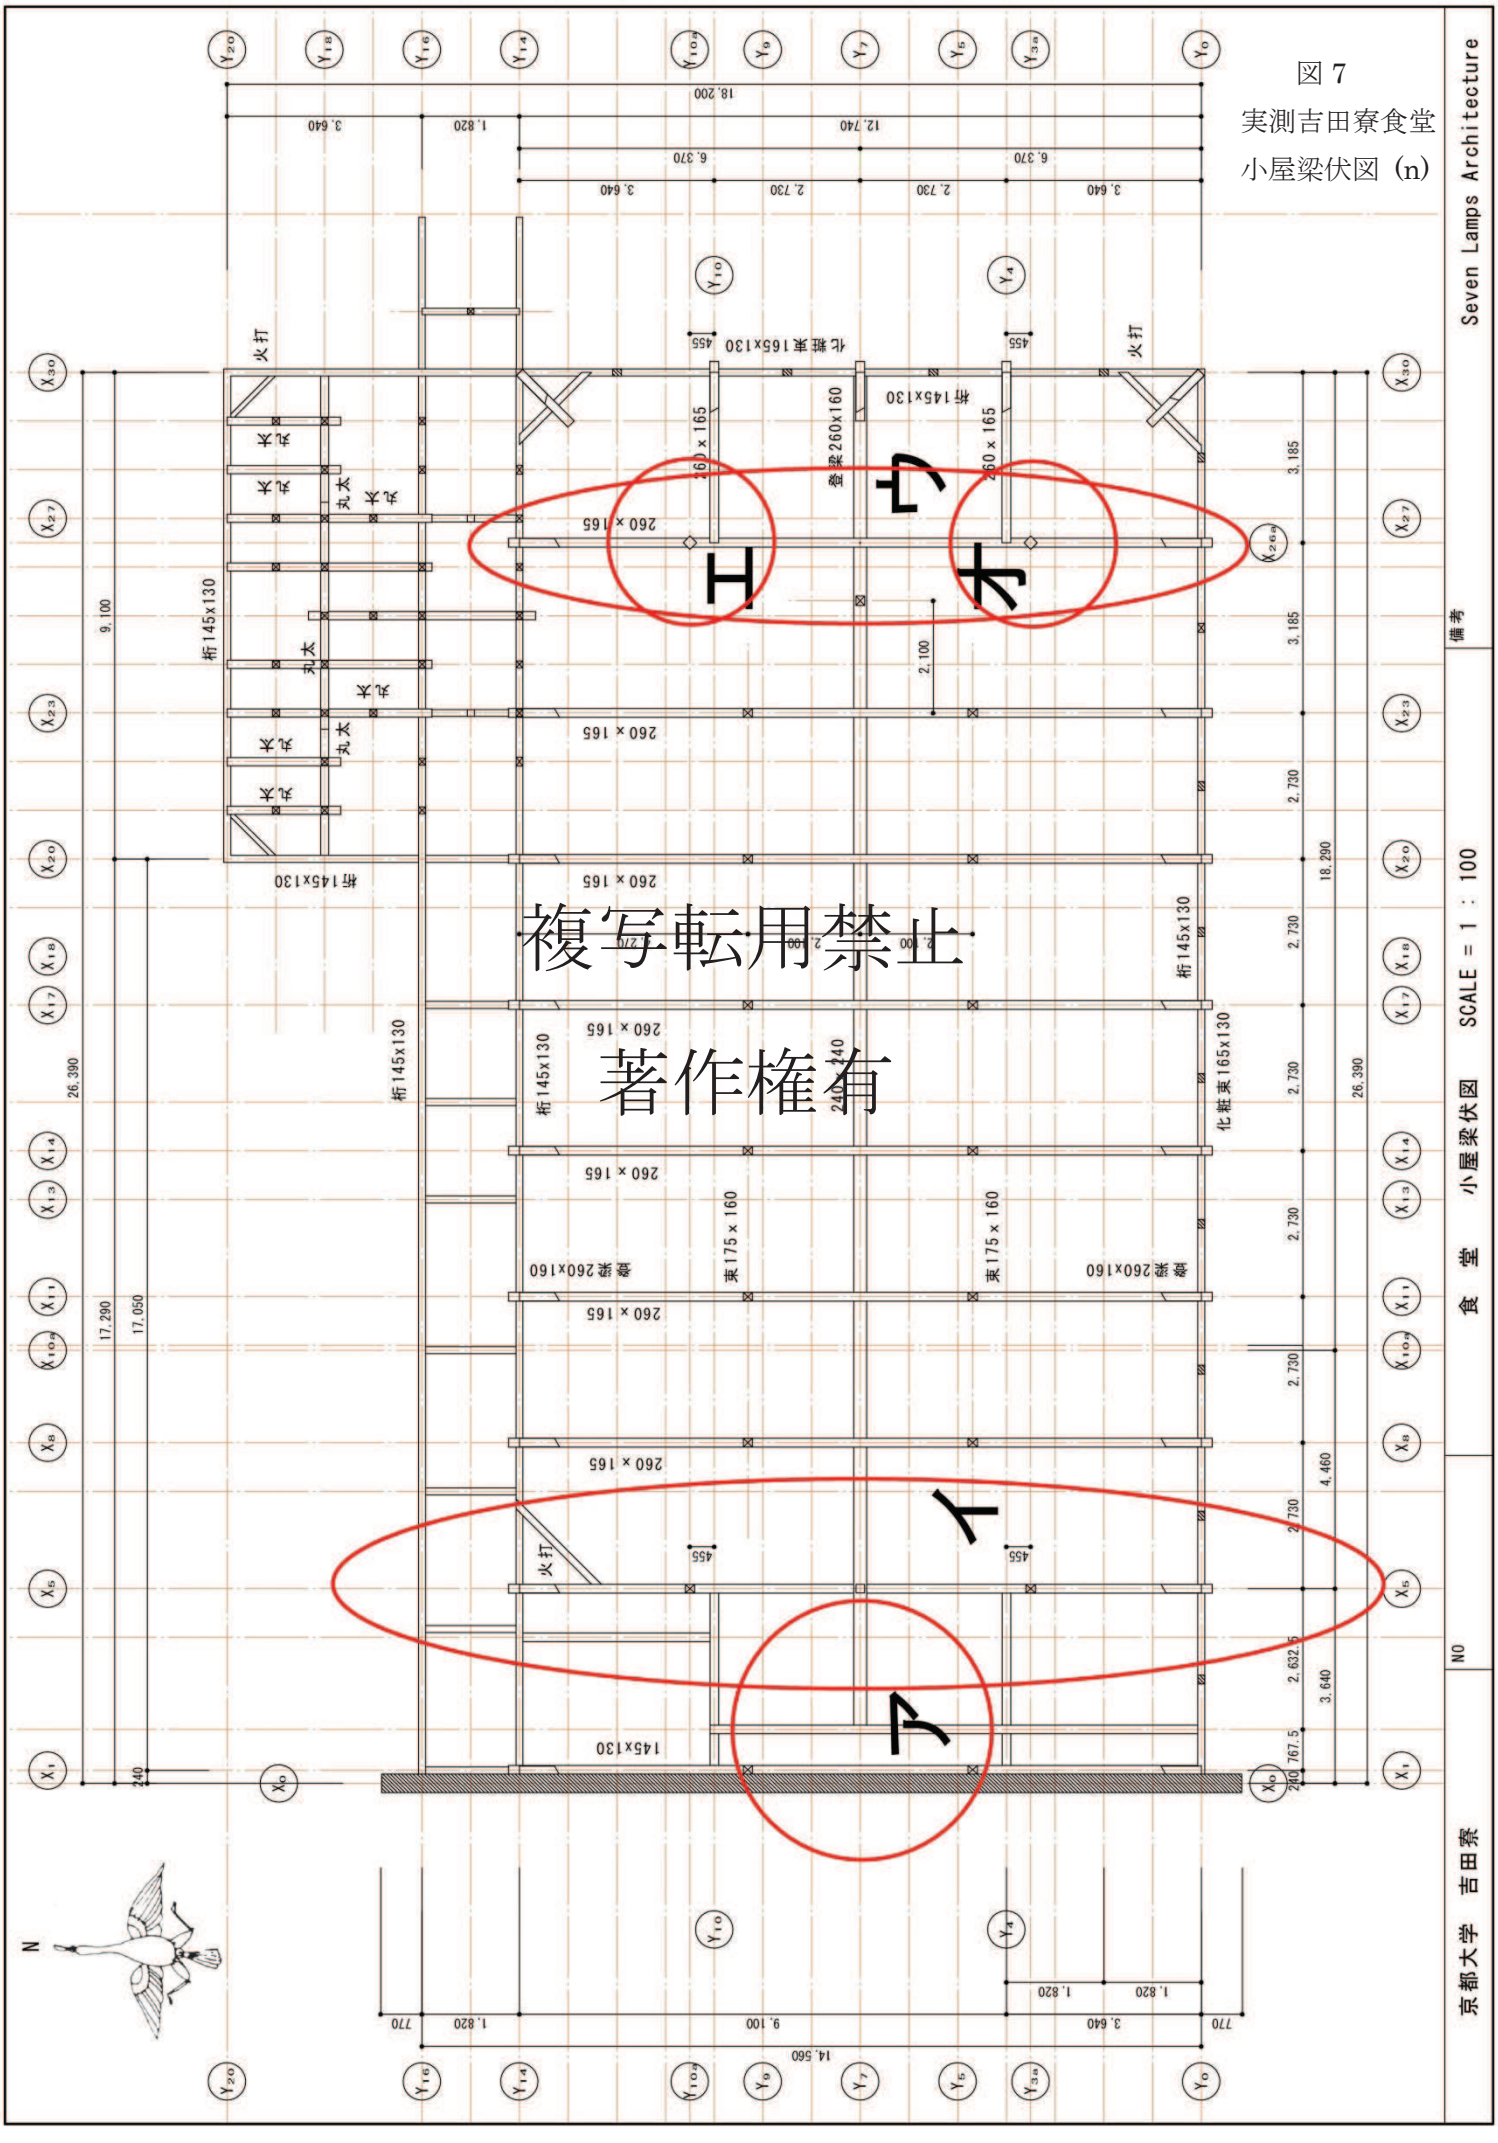
図 7
実測吉田寮食堂
小屋梁伏図（n）

吉田寮食堂の屋根裏調査により作成した実測小屋梁伏図（図 7）から読み取れることは西側半間が後付けによる構造に成っていることである。それは構造上の中心である中央の大梁を見れば明らかである。(図 7 の記号ア）又、実測軸組図 (図 8) の X5 通り軸組（図 7,8 記号イ）と X26a（図 7,8 記号ウ）のみに現れる小屋組み形態は寄棟屋根を構成させるものであり、X5 通り軸組（図 7,8 記号イ）のその位置と高さより、現状西側は西辺より 1007.5 ㎜が改造され、455 ㎜（215 ㎜+240 ㎜）分が付加されたことが判り、西側もかつては寄棟の構造物であったことが解る。また主要構造の材質の均一性よりそれらが寄せ集めの古材ではないことは目視により誰の目にも明らかである。その他の主要構造材料の整合性のある構造形態と材料組成より X5 通りのみ不合理な寄せ集め古材は利用していないと判断できる。

以上より、上記Ⅱにおいての西側へ約半間の伸びを示すことより京大前身創設時の食堂と吉田寮食堂の構造体は完全に一致することになる。

発見ということになると上記Ⅲの X5 軸組形態もそうであろうが、ここでは上記Ⅱ及びⅢを補強する物として屋根裏調査の際見出した小屋組隅束柱にあった墨書きである（写真 5・6)。
写真 5 の部材位置は図 7 の X26aY11a（記号エ）にあり現吉田寮食堂の北東位置である。その墨書き内容は「西北隅」である。又、写真 6 の部材位置は図 7 の X26aY3a（記号オ）にあり現吉田寮食堂の東南位置である。その墨書き内容は「東北隅」である。
この事より吉田寮食堂の建築物はもともと逆時計回りに 90 度回転させた状態で存在していた事が解る。そして、それは京大前身創設時食堂の方位位置と一致する。
また、この事実は吉田寮食堂が京大前身創設時食堂の主要部材をそのままに、現在の位置に移築されたことを示している。

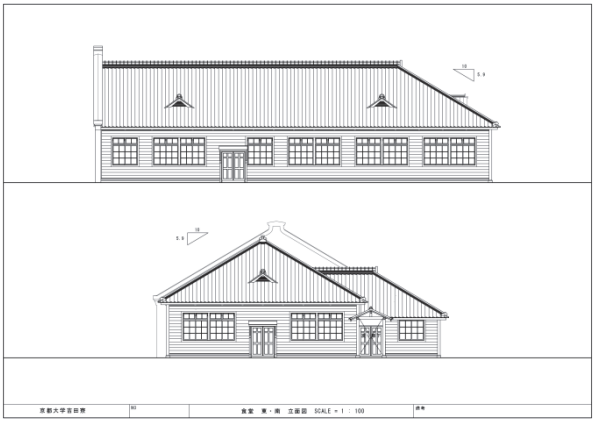
図 9　吉田寮食堂実測南面･東面立面図

上記の内容と山本治兵衛による食堂図面及び今回の実測調査を総合的に考察した結果の予想復元図を作成した（図 10）。合わせて、今回の実測による現吉田寮食堂の立面図（図 9）を参考に示す。図 9 の渡り廊下部分の形態と意匠は吉田寮舎の寮本館と便所を結ぶ渡り廊下((n)を参照し復元とした。

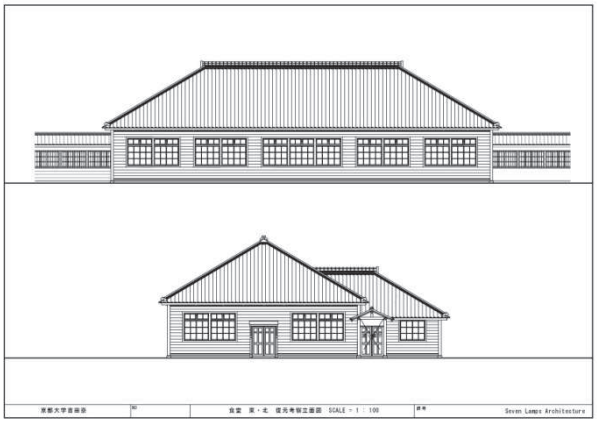
図 10　京大前身創設時食堂復元予想東面･北面立面図(末尾に拡大図の添付)(n)

全体として X 方向が現状より 455 ㎜短くなり、現状の西側屋根形状が寄棟となる。壁面の窓構成は明治中期における建築意匠の潮流と山口半六及び久留正道両氏の意匠傾向を考察し図示を試みた。
